## I terremoti del 1961-62 in Colombia

ALDO BRUSCHI

*The Autor refers on the damages to buildings of any towns of Colombia, made by the earthquakes on the December 20, 1961 and July 31, 1962, especially by the last.*

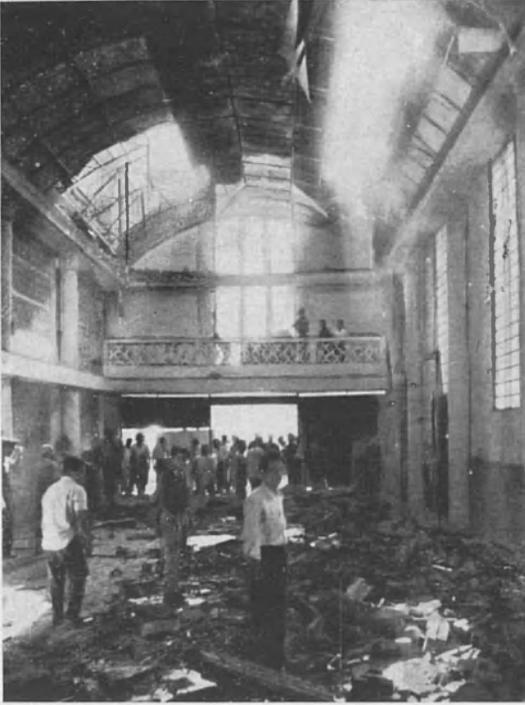
vazione previa per far intuire che nel solo edificio di Cali danneggiato che fu quello della Chiesa del Soccorso Perpetuo, dove si lamentarono sei vittime mortali, dovevano esistere gravi difetti di progetto e di costruzione. Questo è confermato dall'esame dell'edificio quale si presentava immediatamente dopo il terremoto (Figg. 3 e 4). La copertura della Chiesa, oggi tornata allo stato primitivo, è formata da leggere capriate reticolari metalliche ad arco che portano all'estradosso lastre di fibrocemento ed all'intradosso il soffitto formato da fogli di compensato. Dei due muri che costituiscono l'appoggio della capriate uno è confinante con l'attiguo Collegio dei Padri Claretiani (a sinistra nella Fig. 3 ed a destra nella Fig. 4). L'edificio del collegio ha una struttura resistente in c.a. esternamente alla quale era addossata una esile parete di mattoni pressati a macchina, costituente fronte visto. Questa parete né era armata né aveva ancoraggi con la struttura resistente ed è stata la prima a rovesciarsi sulla copertura della chiesa sfondandola (falla a sinistra nella Fig. 3). Pochi secondi dopo si rovesciava sulla copertura il muro d'attico che si sopraelevava sopra gli appoggi delle capriate sul muro verso strada, parallelo al primo.

Questo attico non aveva la minor intelaiatura in cemento armato né era ancorato alla muratura sottostante. La copertura fu sfondata per tutta la lunghezza della navata (falla a destra nella Fig. 3).

Fig. 3 - Interno della Chiesa del Perpetuo Soccorso di Cali, dopo il terremoto del 31 Luglio 1962 (Foto Mult).

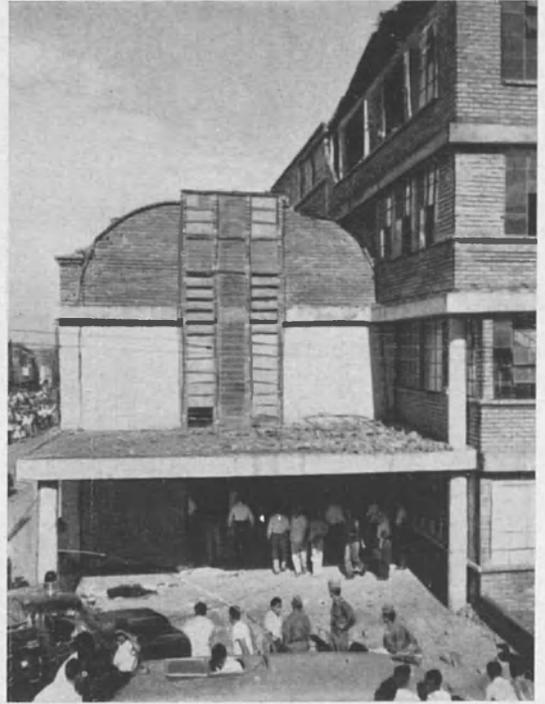
Fig. 4 - La facciata della Chiesa del Perpetuo Soccorso di Cali, dopo il terremoto del 31 Luglio 1962 (Foto Mult).

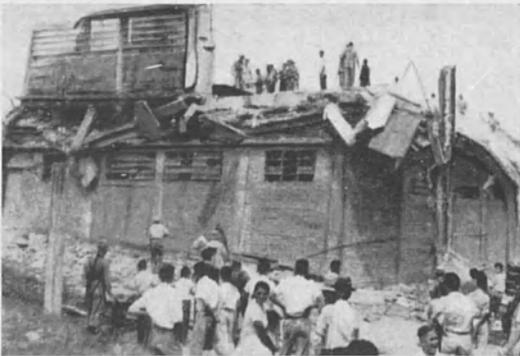
L'edificio più danneggiato ed il cui crollo ha determinato il maggior numero di vittime è stato quello adibito alla fabbrica di camice « Don Felix ». Era un edificio di quattro piani compreso il piano terreno, la cui struttura portante era costituita da colonne e solette in cemento armato, e la cui copertura era formata da incavallature in ferro reggenti lamiere ondulate zincate. I tre piani superiori sono totalmente crollati sopra il piano terreno la cui soletta ha resistito al crollo di quelle superiori (Fig. 5). È difficile arguire, a macerie rimosse, quali sono stati gli elementi strutturali che hanno ceduto per primi determinando il crollo totale. Forse dallo stato in cui erano dopo il crollo le colonne del 3° piano, rimaste

Fig. 5 - Pereira. Fabbrica Don Felix. Il piano terreno che ha resistito al sismo e al crollo dei tre piani superiori. Il pannello di muratura con finestra apparteneva al 4° piano. Si stanno rimuovendo le capriate e le lamiere che coprivano il 4° piano. Sulla soletta del 1° piano le macerie della soletta che coprivano il 2° e 3° piano. (Foto Estudio Caldas).

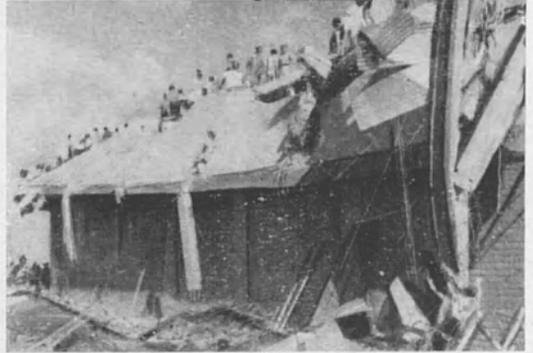
appese al solaio coprente il 3° piano (Fig. 6) si potrebbe dedurre la scarsa resistenza ai momenti flettenti nelle sezioni di estremità delle colonne e che il collasso abbia raggiunto aspetti così spettacolari anche per un deficiente, quasi nullo, ancoraggio delle armature delle colonne.

Fig. 6 - Pereira. Fabbrica Don Felix. Soletta che copriva il 3° piano dopo rimosse le macerie della copertura metallica che copriva il 4° piano. (Foto Estudio Caldas).

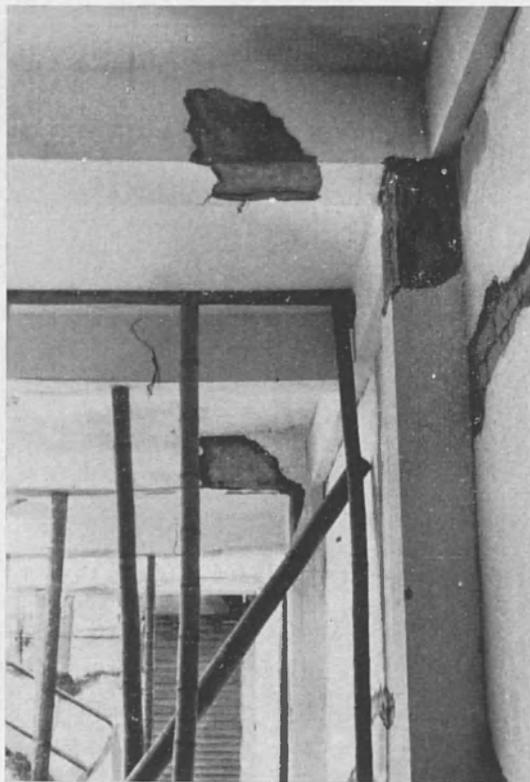
Le lesioni che appaiono negli elementi rimasti in sito del primo piano terreno, (Fig. 7) possono con sufficiente sicurezza attribuirsi, per quelle che appaiono nelle colonne, principalmente ai momenti flettenti indotti dalla scossa ondulatoria e per quelle che appaiono nelle travi, principalmente alle sollecitazioni prodotte dal crollo.

Fig. 7 - Pereira. Fabbrica Don Felix. Lesioni nelle colonne e travi portanti il 1° solaio (Foto dell'A.).

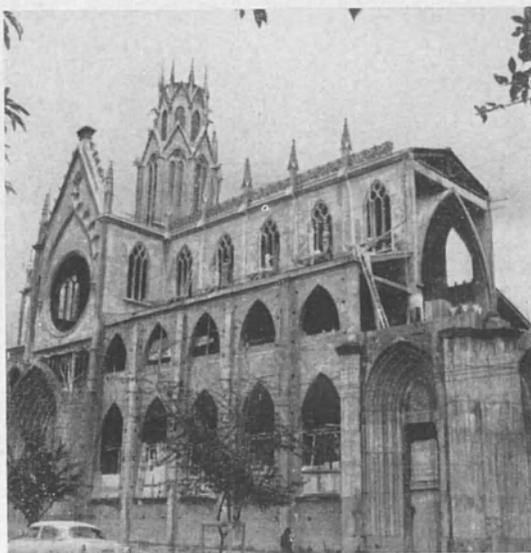
Danni pure gravi, fortunatamente senza che si siano verificate vittime, ha sopportato la Chiesa di San José, non ancora terminata di costruire. La struttura portante è a portali con membrature rettilinee. Gli archi ogivali ricavati nei pannelli in muratura non hanno alcuna funzione statica (Fig. 8).

La cupola (Fig. 8) era formata da due prismi ottagonali sovrapposti. Essa fu progettata quando, Gennaio 1957, già esisteva il telaio della Figura 13a, costruito alla intersezione della nave principale con la trasversale, alla quota 20.50. Fa parte del progetto della cupola il progetto di un secondo telaio, Fig. 13b, da appoggiarsi sull'esistente mediante otto ringrossi dell'altezza di cm 28 alle estremità delle travi 3V. In questi ringrossi si progettarono armature di ancoraggio delle travi 3V (da costruirsi) alle 3B e 3T (già costruite). Infine su questo secondo telaio si ancoravano, alla quota di m 21,98, le colonne C1....., C8 del prisma inferiore della cupola, ciascuna dell'altezza di m 7,73 e della sezione  $30 \times 30$  armata con  $4\phi 15$ .

Fig. 8 - Pereira. Lo stato dei lavori della Chiesa di San José nel primo semestre del 1961. È rappresentato il frontale Sud, la cupola, la navata principale. La facciata non è ancora costruita. (Foto dovuta alla cortesia del M. R. Parroco di San José).

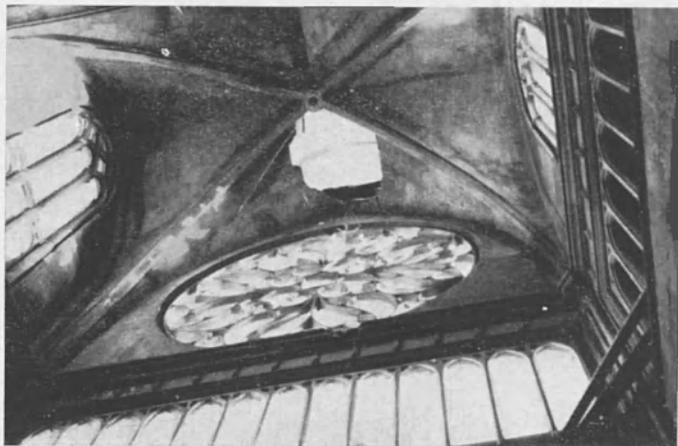
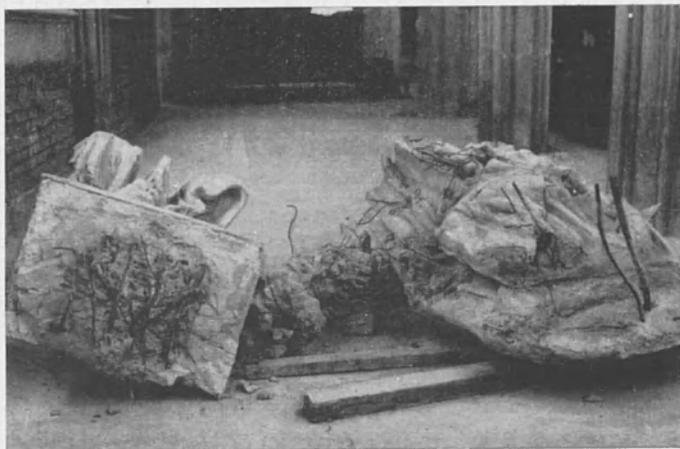
Fig. 10 - Pereira. -  
Chiesa di San José.  
Foro prodotto nella  
voltina di copertura  
del braccio Sud della  
crociera, dalla  
caduta della statua  
di San José (Foto  
Garcia). →

Fig. 11. - Pereira. -  
Chiesa di San José.  
Frammenti della  
statua di San José.  
A sinistra vista del  
piano di appoggio  
sul plinto del frontone  
Sud. (Foto  
Garcia). ←

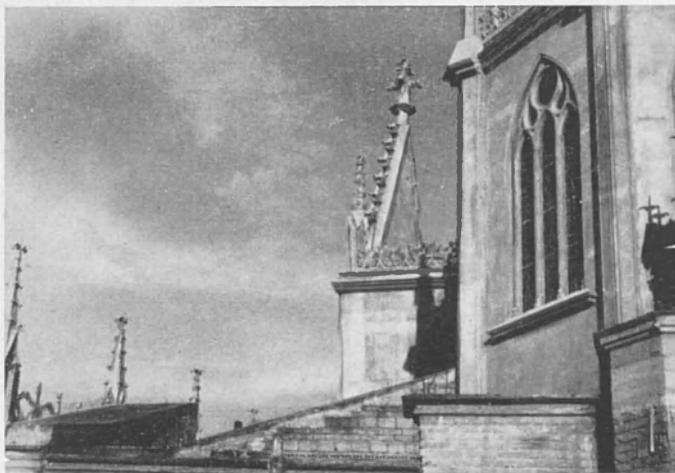
Già il primo terremoto, quello del Dicembre 1961, dette un avvertimento sopra la gravità di trascurare in zona sismica l'azione delle forze orizzontali. Difatti proseguendo i lavori dopo che fu scattata la foto della figura precedente, sul plinto che si vede sulla sommità del frontone Sud (Fig. 8) fu collocata una statua di cemento di San José, dell'altezza di m 3,80 (Fig. 9). Per effetto del terremoto del 20 Dicembre 1961, la statua cadde dal plinto al quale era stata ancorata con lieve armatura. sfondò le volte del braccio Sud della crociera (Fig. 10) e andò a infrangersi sul pavimento della cripta dopo aver sfondato il pavimento della Chiesa. Dall'esame dei frammenti della statua (Fig. 11) risulta che la grossa armatura della statua era stata ancorata al plinto del frontone con una armatura debolissima. Naturalmente si rinunciò alla collocazione di una statua di eguali dimensioni, quella di Sant'Elia, sulla cuspide del frontone Nord, che, già pronta, non era stata ancora collocata, e sui due frontoni, prudentemente furono collocati due leggeri fiori crociformi (Fig. 12).

Fig. 12 - Pereira. -  
Chiesa di San José.  
Cuspide del frontone  
Nord con il fiore  
cruciforme colloca-  
to dopo il terremoto  
del 20 Dicembre  
1961 in sostituzione  
della statua di S.  
Elia (Foto dell'A.). →

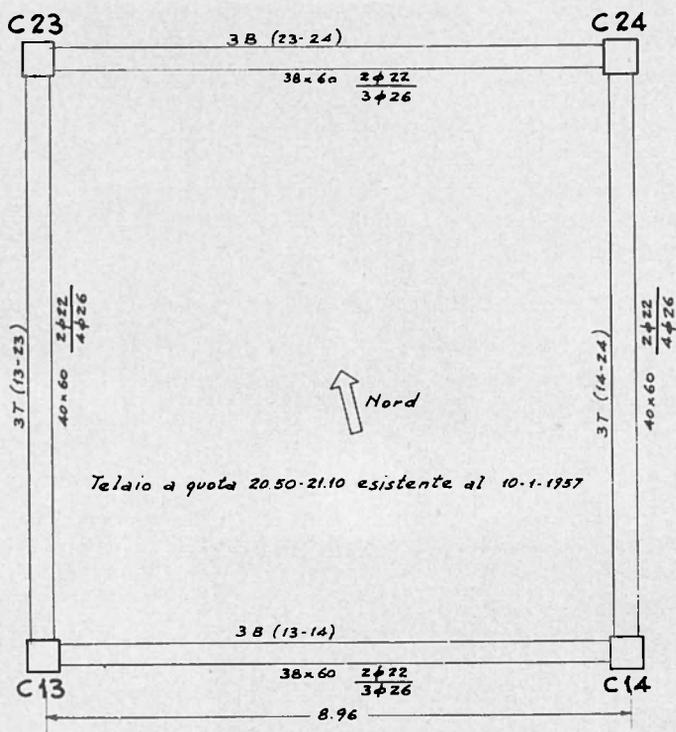
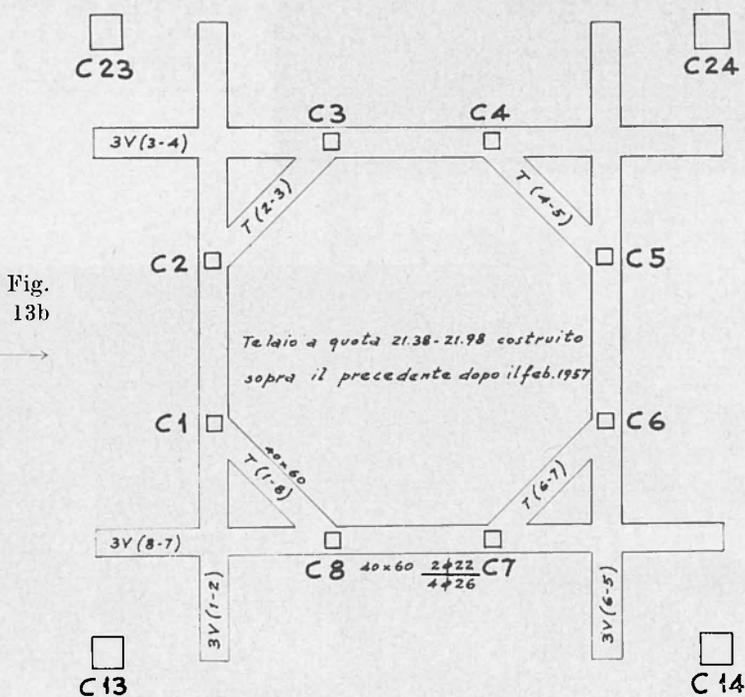
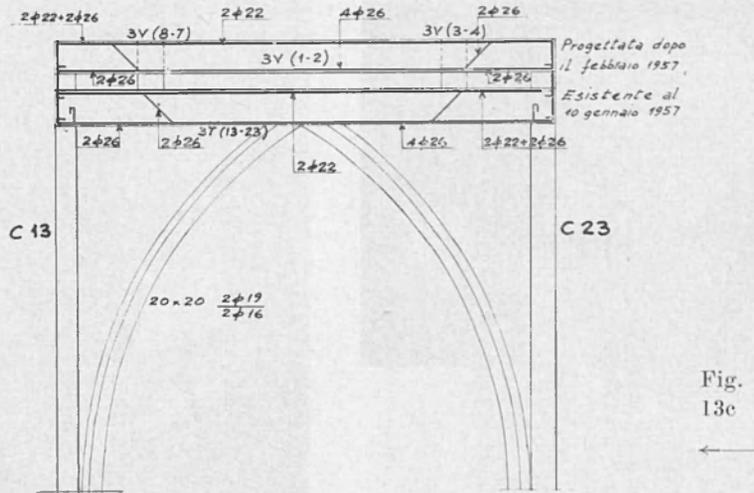
Fig. 13a, 13b, e 13c - Pereira. Chiesa di San José. Piante e sezione dei due telai sui quali appoggiavano le otto colonne della cupola.

Purtroppo questa ipotesi della semplice deficienza casuale di una sola trave della struttura, cade se vogliamo ricercare quali sono le sollecitazioni che questa trave ha dovuto sopportare. Difatti, assunto il coefficiente sismico  $C = 0,12$  tutt'altro che elevato se si considera l'alta sismicità della zona, la quota di circa 22,000 m alla quale si è appoggiata la cupola e la precarietà dell'appoggio, si trova, nell'ipotesi di una scossa in direzione da Ovest ad Est, che le colonne C5, C6, avrebbero dovuto resistere ciascuna ad un quarto, anziché ad un ottavo, del peso totale della cupola. stimato in 220 t. La trave 3V (6-5) avrebbe dovuto resistere ad un momento di tm 173, le 3V (3-4) e 3V (-8-7) a momenti di tm 89, le 3B a momenti di tm 69 ed infine la 3T (14-24) ad un momento di tm 49.

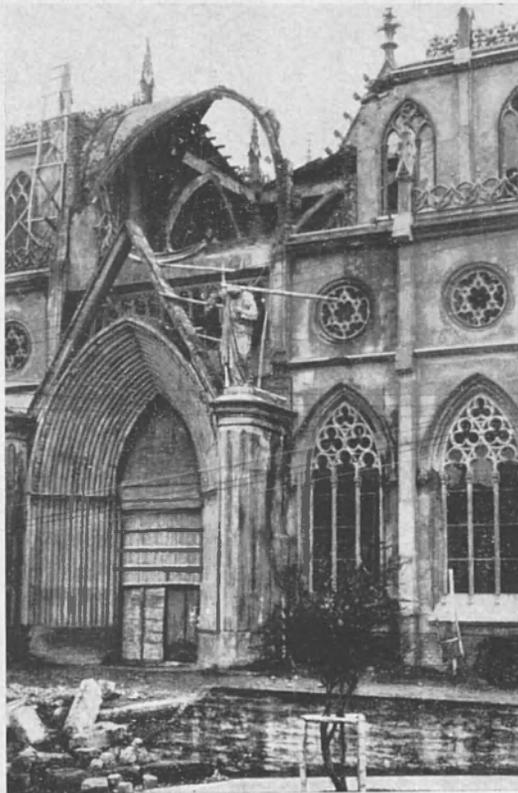
b) La trave 3T (13-23) e la trave 3B (23-24) sono rimaste in sito e non serbano traccia degli strappi che avrebbero dovuto produrre gli ancoraggi delle sovrastanti travi 3V (Figg. 14 e 16);

Fig. 14 - Pereira. Chiesa di San José. Braccio sud della crociera (Foto dell'A.).

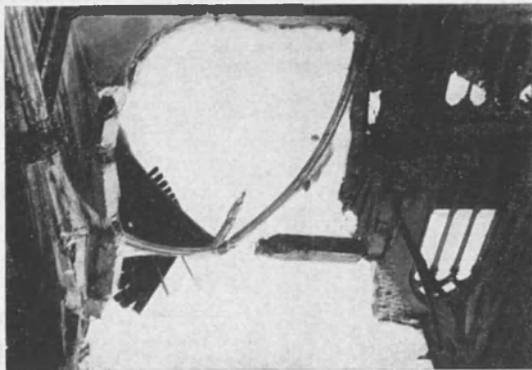
c) La trave 3T (14-24) è completamente caduta e non è rimasta traccia dei ferri di ancoraggio alla colonna C14 (Fig. 15) o alla colonna C24 (Fig. 16);

d) La trave 3B (13-14) si è rotta in vari frammenti che sono rimasti appesi per le armature alle colonne C13 e C14 (Fig. 15);

← Fig. 15 - Pereira. Chiesa di San José. Braccio Sud della crociera dopo il terremoto del 31 Luglio 1962. Si notano i rottami della trave indicata nella fig. 13a con 3B (13-14). (Foto Estudios Caldas).

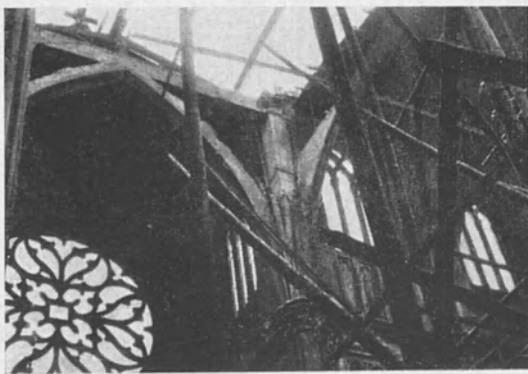
Fig. 16 - Pereira. Chiesa di San José. Braccio → Nord della crociera e inizio della navata principale. La trave rimasta in sito è quella indicata nella fig. 13a con 3B (23-24). (Foto dell'A.).

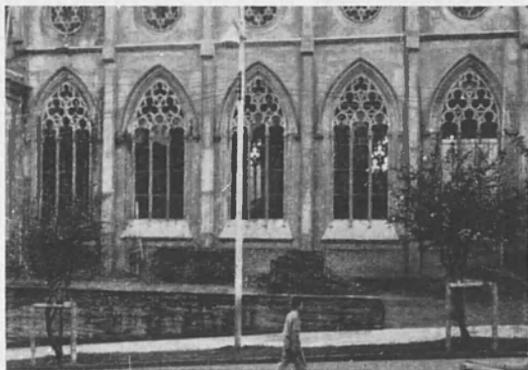
Se la caduta della cupola è stato il danno più appariscente sopportato dalla Chiesa di San José, altre lesioni sono apparse tali da compromettere la stabilità futura della intera costruzione. Difatti le pareti della navata principale sono seriamente lesionate (Fig. 17).

Una lesione orizzontale corre lungo tutta la parete alla imposta degli archi interessando egualmente le colonne in e.a. e i pannelli di muratura. Nel prodursi le lesioni non ha influito la spinta degli archi. Deve piuttosto credersi in una deficiente resistenza del portale ad una sollecitazione orizzontale in direzione Ovest-Est. Supposta una partecipazione anche parziale della muratura alla resistenza della parete, il piano della imposta risulta essere proprio quello di minore resistenza.

← Fig. 17 - Pereira. Chiesa di San José. - Parete Sud della navata principale (Foto dell'A.).

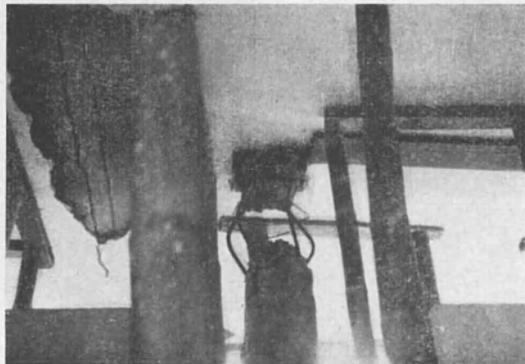
Molti edifici con strutture in cemento armato hanno subito danni soprattutto alla sommità ed al piede delle colonne. Al « Colegio de la Enseñanza » quasi tutte le colonne del primo piano sono lesionate in sommità se pure non tutte nella gravità che rivelano le Figg. 18, 19 e 20. La dimensione della sezione delle colonne ( $25 \times 25$ ) e la loro armatura ( $4\phi 12$ ) rivelano che nessuna preoccupazione si ebbe per gli sforzi orizzontali. Le lesioni rivelano anche che nessuna delle armature orizzontali fu ancorata alle colonne. Si stanno riparando i danni, sembra però senza provvedere ad una maggiore sicurezza per il futuro.

Fig. 18 - Pereira. Colegio de la Enseñanza. → Testa di una colonna del 2° piano (Foto dell'A.).

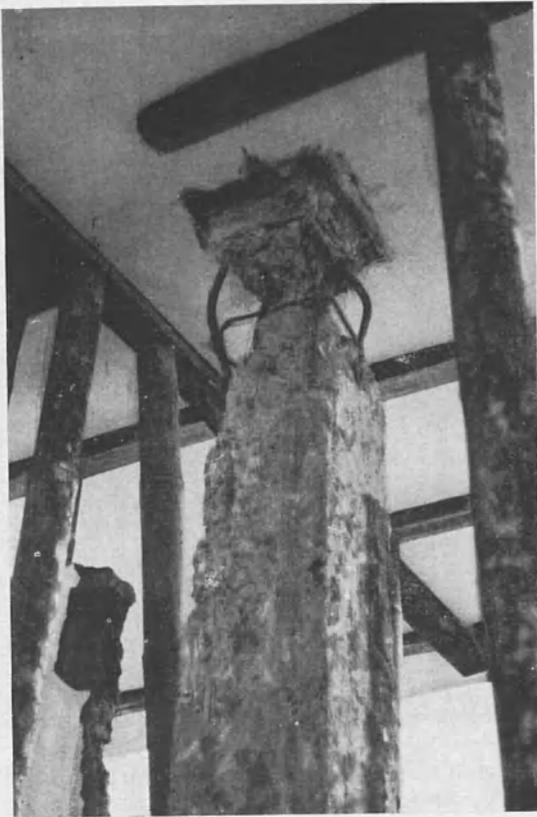
Fig. 19 - Pereira. Colegio de la Enseñanza. Testa di una colonna del 2° piano (Foto dell'A.).

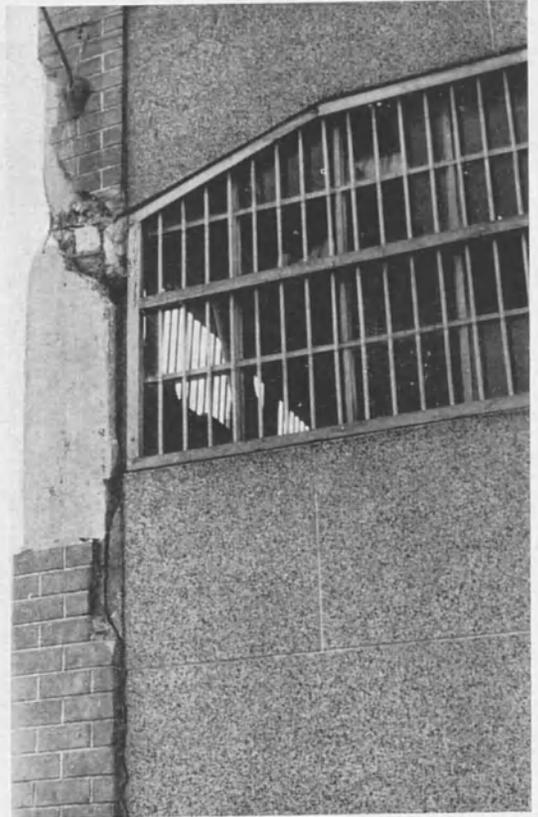
Lesioni di uguali caratteristiche si osservano nella struttura portante della « Licoreria Caldas » (Fig. 21).

Nella parte più danneggiata, l'ala SW, si è cominciata la demolizione della struttura in cemento armato. È rimosso il calcestruzzo ed è ancora in posto l'armatura, così che si può rilevare che le colonne del 1° piano, dell'altezza di m 5,00 e con sezione  $30 \times 30$  hanno un'armatura di soli  $4\phi 12$ .

Fig. 21 - Pereira. Licoreria Caldas. Colonna Sud-Est del 1° piano (Foto dell'A.).

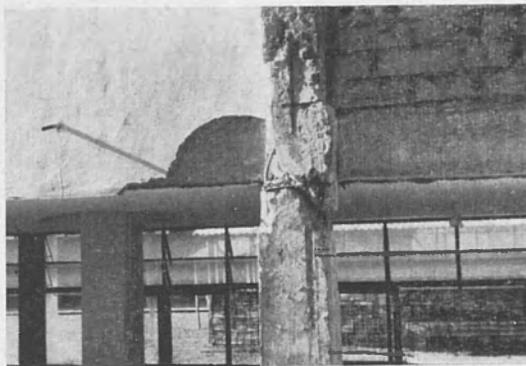
Fig. 20 - Pereira. Colegio de la Enseñanza. - Piede di una colonna del 2° piano (Foto dell'A.).

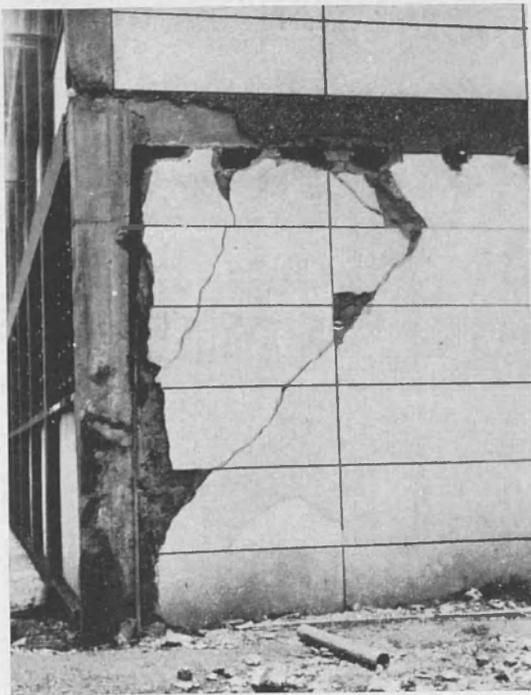
Nel « Colegio del Sagrado Corazón » che nel precedente terremoto del Dicembre 1961 aveva subito danni solamente nei tramezzi in mattoni, come si accennò nella relazione già citata, i danni nei tramezzi sono stati più gravi, nel Luglio 1962. Si sono riaperte ed ampliate le lesioni precedenti che erano state semplicemente stuccate senza appropriate opere di rinforzo e collegamento con la struttura portante. Tre tramezzi sono completamente crollati. Di più nel secondo terremoto si è rilevata anche una deficiente resistenza delle strutture portanti (Fig. 22).

Fig. 22 - Pereira. Colegio de Sagrado Corazón. Colonna Nord-Est de l'edificio (Foto dell'A.).

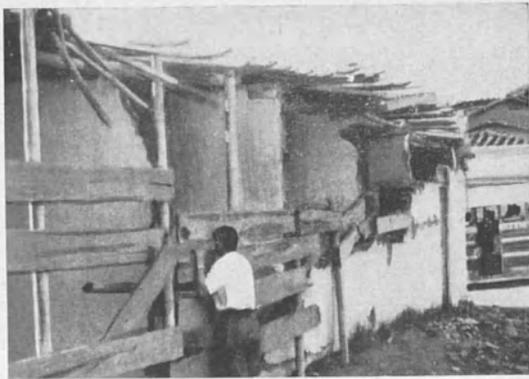
Nelle costruzioni minori e di tipo locale non si sono riscontrati gravi danni, forse sono stati ancora meno gravi di quelli che nello stesso tipo di costruzioni si erano riscontrati dopo il terremoto del dicembre dell'anno precedente. Tra i più gravi è quello della caduta di un muro esterno di una testa, non collegato ai tramezzi interni, alla casa d'angolo tra calle 27 e carrera 11 (\*) (Fig. 23).

Fig. 23 - Pereira. Casa all'incontro di calle 27 con canera 11 (Foto dell'A.).

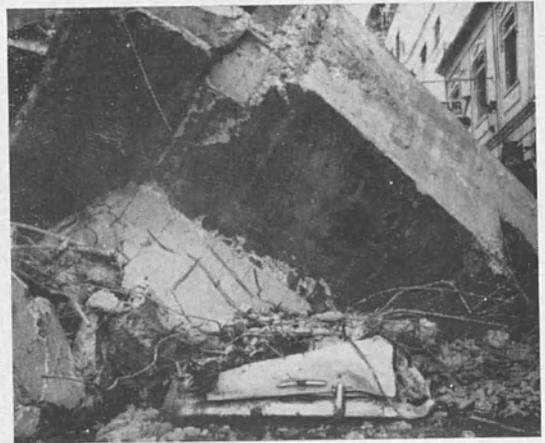
Fig. 25 - Manizales. Cattedrale. Le rovine della torre Nord-Ovest ingombrano la calle 22 (Foto Sarmiento).

Le pareti delle torri continuano fino a quota 20 (approssimativamente la quota dove si è troncata la torre NW e si sono lesionate le altre tre) con uno spessore di 55 cm. Al di sopra di questa quota lo spessore si restringe a 25 cm, conservando però agli angoli quattro colonne di  $55 \times 55$  cm; la consistenza delle armature si è potuta ben constatare al piano di rottura della torre NW (Fig. 27). I pilastri erano armati con  $8\varnothing 22$  ciascuno e le pareti con  $\varnothing 12$  ogni 20 cm. Una circostanza che giustamente ha sorpreso i tecnici che, diretti dal Dr. Ing. Gustavo Robledo Isaza, si occupano della esecuzione dei rinforzi, è che al piano indicato terminano i ferri delle armature inferiori e cominciano quelle delle superiori senza che agli uni e agli altri fossero stati praticati i ganci. I ferri superiori si sovrappongono per una lunghezza di 60-70 cm ai ferri dell'armatura, inferiore. Più ancora sorprende che questi ultimi siano dipinti in rosso il che fa supporre che al piano che poi è risultato il piano di rottura, vi fu una sosta nella costruzione e si volle, con una pittura antiruggine, preservare i ferri da una possibile corrosione determinata dalle intemperie. Riprendendo la costruzione, probabilmente si omise di rimuovere la pittura, e non si ottenne perciò la minore aderenza fra ferro e cemento, come l'aspetto attuale dei ferri permette di affermare,

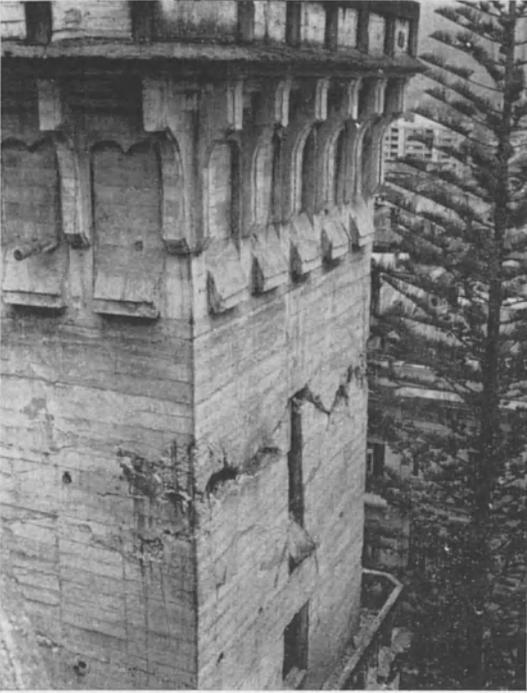
Fig. 26 - Manizales. Cattedrale. Le lesioni della torre Sud-Est (Foto Sarmiento).

I lavori di rinforzo delle tre torri rimaste lesionate, e già in corso, consistono di due serie di provvedimenti. Con il primo si vanno scoprendo le armature nelle zone dove i ferri verticali si sovrappongono e si vanno saldando elettricamente. Con il secondo si sta costruendo, nell'interno di ciascuna torre, quattro colonne metalliche, una in ciascun vertice del vano quadrato esistente. Ciascuna colonna è formata da quattro cantonali di 6" a lati uguali, accostati in modo da formare una sezione quadrata di 30 cm di lato. I bordi dei cantonali a contatto vengono saldati elettricamente. Ciascuna colonna è collegata alle vicine da cantonali di 4" collocati esternamente ed internamente alle colonne metalliche.

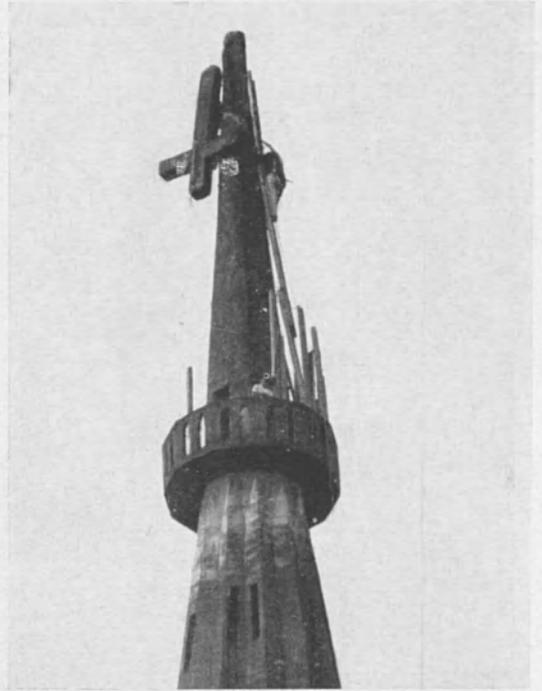
Fig. 28 - Manizales. Cattedrale. Lavori per la rimozione e ricollocazione del Crocefisso sopra la guglia centrale, caduto con il terremoto del 30 Luglio 1962 (Foto Sarmiento).

caduta al suolo, sono rimaste appese alle guglie per i ferri di ancoraggio. Sulla guglia centrale (Fig. 28), il Crocifisso esistente era già uscito dalla verticale per il terremoto del 20 Dicembre 1961, ma al fatto non si dette importanza.

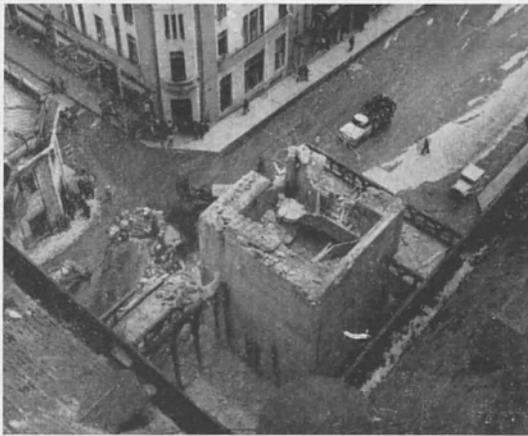
Fig. 27 - Manizales. Cattedrale. Sezione di rottura della torre Nord-Ovest (Foto Sarmiento).

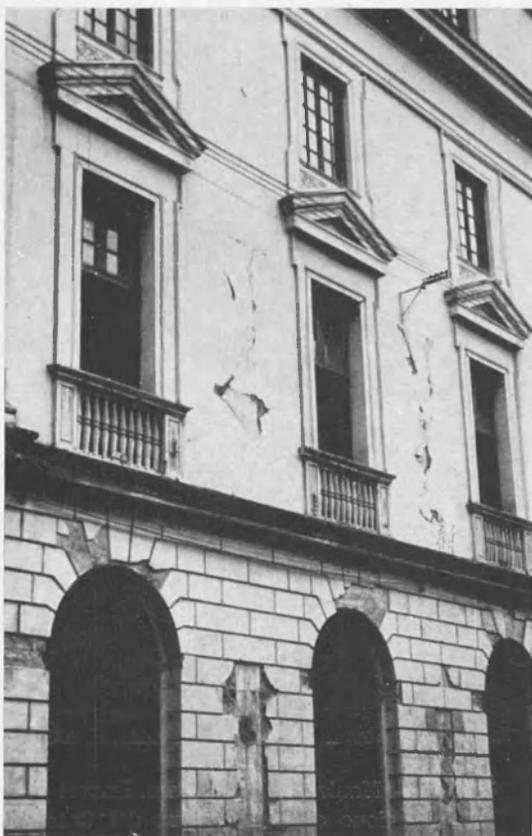
Fig. 29 - Manizales. Edificio de la Nación. Fronte sulla canera 23. (Foto dell'A.).

Gravi lesioni ha subito pure l'« Edificio de la Nación » sede dei Tribunali e della Esattoria. È un edificio di quattro piani con ossatura in cemento armato e pannelli di muratura in mattoni. L'ossatura in cemento armato sembra non aver sofferto, mentre sono tutte lesionate le murature. I pannelli interni presentano generalmente le lesioni a X caratteristiche della scarsa resistenza delle murature alle sollecitazioni al taglio, mentre in quelle esterne (Fig. 29) si osserva il loro distacco dalla ossatura portante. Come si rileva dalla illustrazione, il distacco è molto forte al primo piano (terreno) diminuisce al secondo, risulta appena indicato da una lesione dell'intonaco al terzo e non appare affatto al quarto, indizio sicuro che la deformazione del telaio in c.a. è stata quella che convenzionalmente si chiama al taglio (\*).

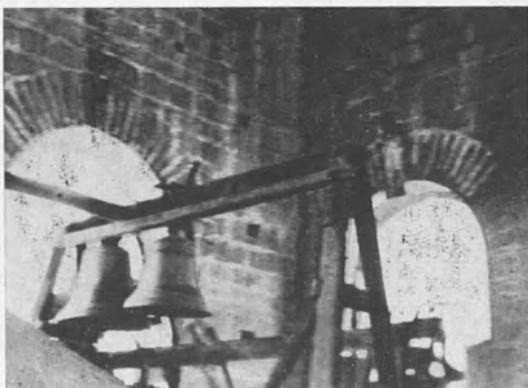
Fig. 31 - Sonsón. Due finestre della cella campanaria nelle quali è visibile la discesa del conico di chiave prodotto dal terremoto del 20 Dicembre 1961 (Foto dell'A.).

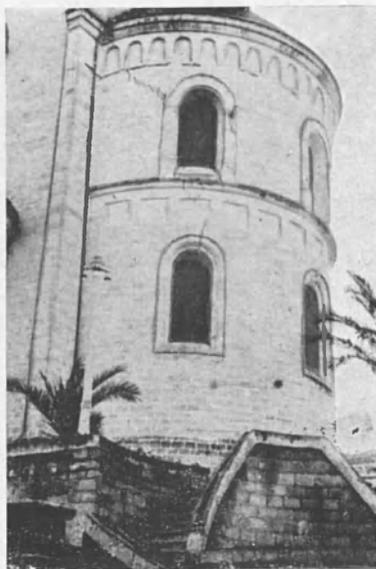
Fig. 30 - Sonsón. Abside della Cattedrale come si presentava nel Gennaio 1962. Alla radice degli archetti si vede correre la cintura posta dopo il terremoto del 1938 (F. dell'A.).

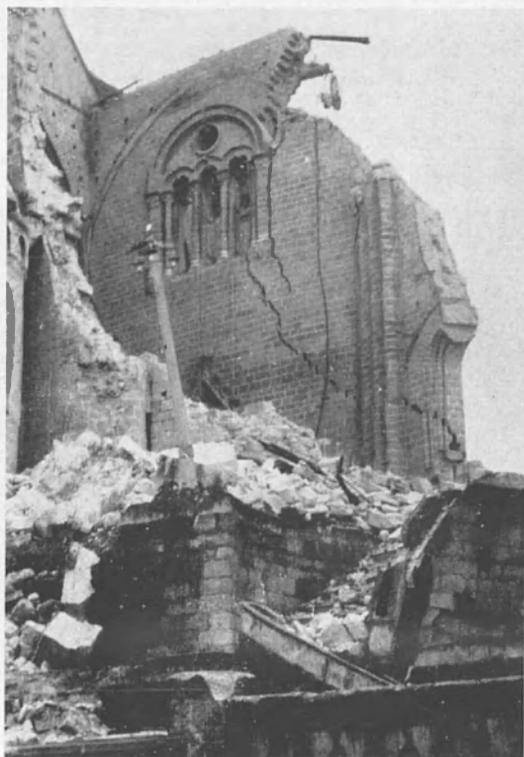
Fig. 32 - Sonsón. Le rovine dell'abside della Cattedrale dopo il terremoto del 30 Luglio 1962 (Foto dell'A.).

Il successivo terremoto del 30 Luglio del 1962 determinò il crollo totale dell'abside (Fig. 32), Le lesioni che si determinarono nella torre centrale della facciata (Fig. 33) furono tali da porre in condizioni di grave pericolosità la torre stessa. Egualmente danneggiate furono le pareti esterne delle navate laterali, le colonne e gli archi che dividono la navata centrale dalle laterali. Le condizioni di stabilità della parte della Cattedrale non crollata sono rimaste così precarie che sembrano consigliare la immediata demolizione di ciò che è rimasto.

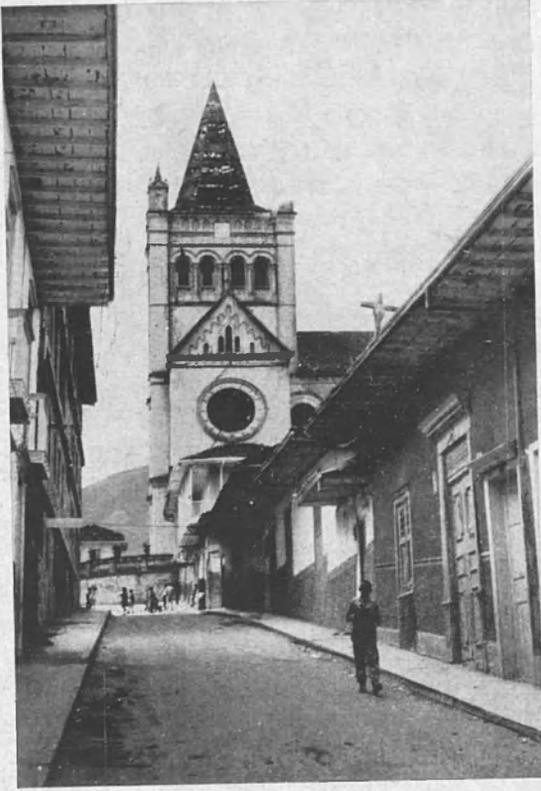
← Fig. 33 – Sonsón. Lo stato delle lesioni della torre campanaria della facciata dopo il terremoto del 30 Luglio 1962 (Foto dell'A.).

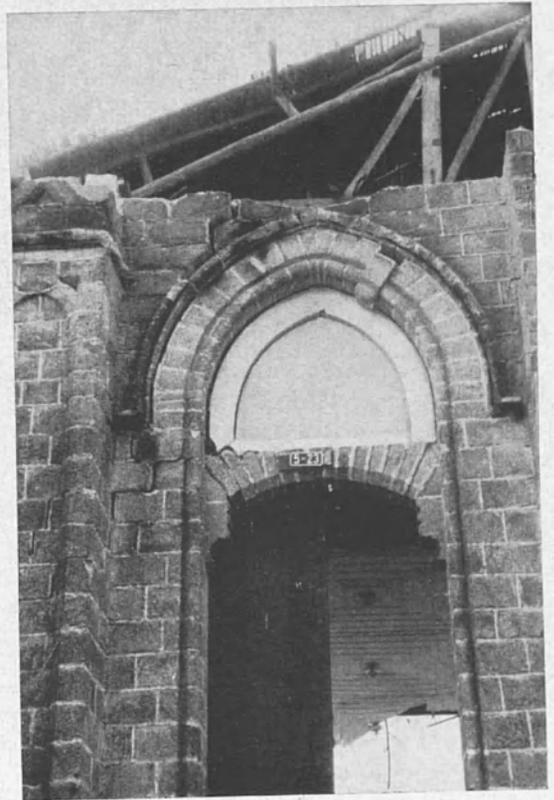
Fig. 34 – Sonsón. Ingresso laterale della facciata della Chiesa di Jesù Nazareno dopo terremoto del 30 Luglio 1962 (Foto dell'A.). →

Questa cappella costruita con muri di tapia di un metro di spessore e la facciata di granito locale, già aveva sofferto lesioni nei muri di tapia per il terremoto del 20 Dicembre 1961. Furono riparate restituendo i muri alle condizioni anteriori e nel terremoto del 30 Luglio 1962 crollarono nella quasi totalità. Anche la facciata di granito soffrì notevolmente (Fig. 34).

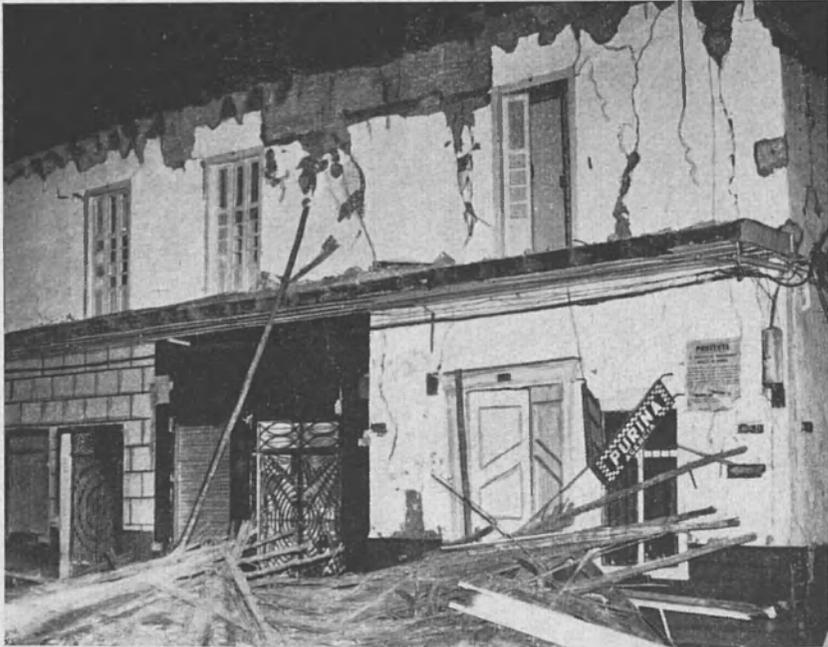
Fig. 35 - Sonsón. Casa di due piani con muri di tapia danneggiati dal terremoto del 31 Luglio 1962. (Foto Faresco).
