## I terremoti del 1961-62 in Colombia

ALDO BRUSCHI

*The Autor refers on the damages to buildings of any towns of Colombia, made by the earthquakes on the December 20, 1961 and July 31, 1962, especially by the last.*

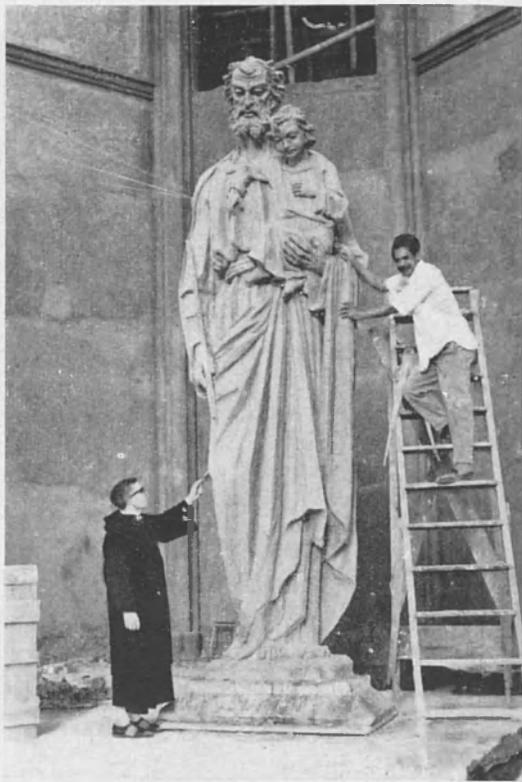
Fig. 9 - Pereira. Chiesa di San José. Statua di San José che fu collocata al vertice del frontone Sud prima del Dicembre 1961 (Foto Garcia).

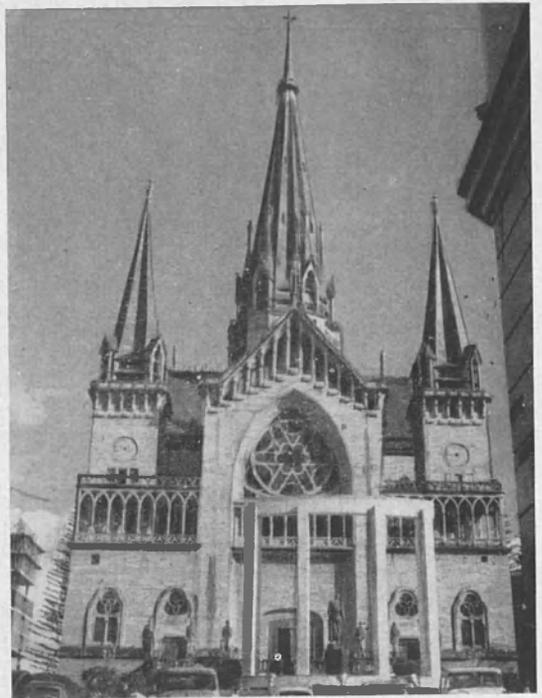
La Cattedrale (Fig. 24) costruita in stile gotico nel 1928 e elevata a dignità di Basilica, sorge dal piano terra con pianta quadrata. Alla quota di 11 m., la pianta assume la forma di croce greca e sorgono ai quattro vertici del quadrato inferiore, quattro torri della sezione di m 6,40 × 6,40.

Fig. 24 - Manizales. La cattedrale prima del terremoto (Foto Sarmiento).
